Feldhäcksler jetzt nachrüsten

Die Landwirtschaftliche Berufsgenossenschaft (LBG) unterstützt ihre Versicherten mit 500 €, wenn sie ihren Feldhäcksler unter bestimmten Voraussetzungen sicherheitstechnisch nachrüsten.

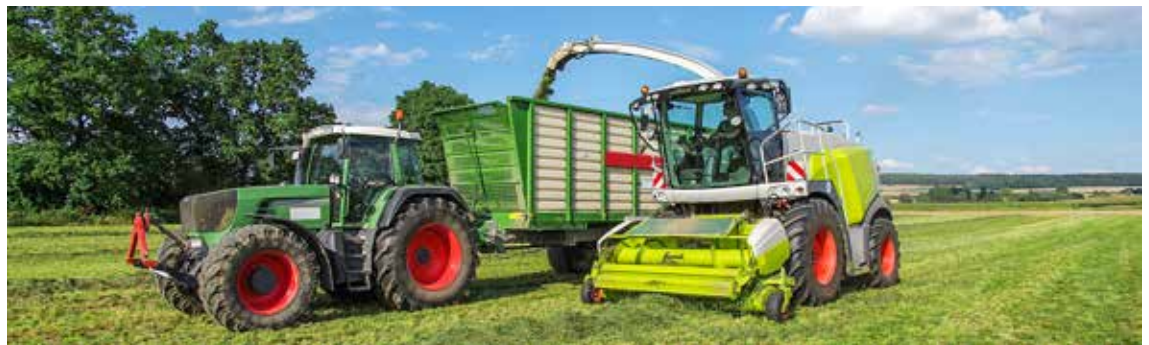
Rechtzeitig vor der Ernte sollten ältere Feldhäckslermodelle sicherheitstechnisch nachgerüstet werden. Neue Modelle verfügen in der Regel schon über eine automatische Abbremsung der Häckselorgane oder vergleichbare Sicherheitseinrichtungen. Foto: svlfg

Im Jahr 2019 wurden der LBG 43 Unfälle an Feldhäckslern gemeldet, davon fünf mit Amputationen. Der Unfallhergang ist meist gleich: Verstopft der Gutflussskanal – oft durch ungünstige Erntebedingungen –, muss dies per Hand beseitigt werden. Laufen dabei die Häckselwerkzeuge/Wurfbeschleuniger nach oder werden diese gar laufen gelassen, kommt es zu schwersten Verletzungen, wenn Finger und Hände in die Häckselorgane geraten. Für ältere Feldhäcksler werden von den Herstellern Claas und Krone Nachrüstlösungen für eine höhere Sicherheit angeboten. Versicherten der LBG, die ihren Feldhäcksler von den genannten Herstellern nachrüsten lassen, zahlt die LBG 500 € Unterstützung.

- Die Häckselorgane (Messertrommel und Wurfbeschleuniger) sowie der Motor sind vor der Störungsbeseitigung abzustellen.
- Bevor die Störung beseitigt wird, ist der Stillstand aller Aggregate abzuwarten (Häckseltrommel und Wurfbeschleuniger laufen bis zu 2 min nach).
- Es ist nach der Betriebsanleitung vorzugehen.
- Bei Arbeiten an scharfen Kanten sind Lederhandschuhe zu tragen.

- Schutzvorrichtungen und Abdeckungen sind nach der Entstörung wieder anzubringen.
- Nach Herstellerangaben ist der Vorgang des „Freiblasens“ nicht notwendig.
- Neue Häcksler sollten nur mit automatischer Abbremsung oder vergleichbaren Sicherheitseinrichtungen gekauft werden, Bestandsmaschinen ohne automatische Abbremsung sollten entsprechend nachgerüstet werden.
